**MEMORANDO No. 45
1 DE OCTUBRE DE 2025**

Asunto: Reporte del plan de Poda y Tala de las especies arbóreas en la USCO

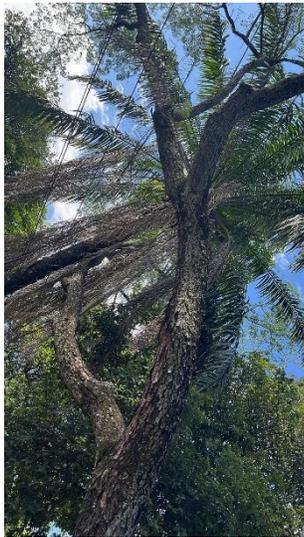
| Referencia fotográfica | Nombre de la Especie | | Coordenada Geográfica | | Justificación |
|---|---|---|---|---|---|
| Talado | Saman | Samanea saman | 2° 56' 30.01" | -75° 17' 54.93" | Árbol que estaba inclinado sobre parqueadero vehicular, afectando la fibra óptica, tenía raíces expuestas y regular estado fitosanitario generando así presunto riesgo por caída, posibles afectaciones a bienes muebles y a personas |

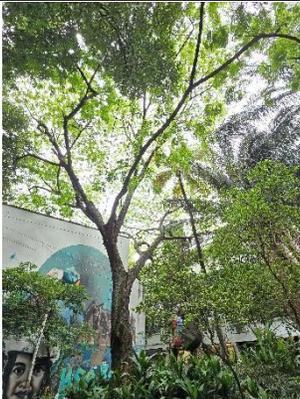
| Referencia fotográfica | Nombre de la Especie | | Coordenada Geográfica | | Justificación |
|---|---|---|---|---|--|
| En proceso de Tala | Ígua | <i>Pseudosamanea guachapele</i> | 2° 56' 31.4" | -75° 17' 54.6" | Árbol en mal estado fitosanitario, con ataque de comején, ramas podridas en el interior y afectación a la infraestructura. |

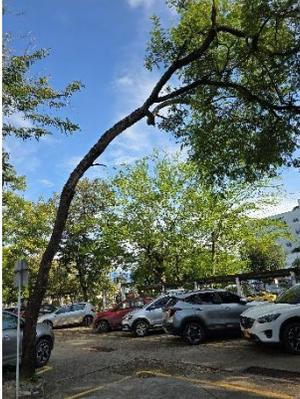
| Referencia fotográfica | Nombre de la Especie | | Coordenada Geográfica | | Justificación |
|---|---|---|---|---|--|
| Talado | Carbonero | <i>Calliandra pittieri</i> | 2° 56' 30.2" | -75° 17' 58.4" | Árbol inclinado hacia parqueadero vehicular y con regular estado fitosanitario. |

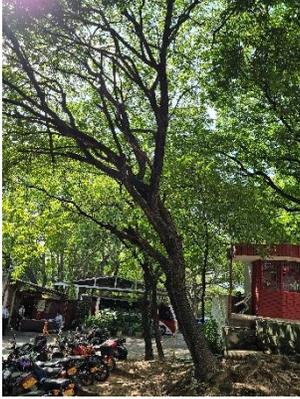
| Referencia fotográfica | Nombre de la Especie | | Coordenada Geográfica | | Justificación |
|---|---|---|---|---|--|
| Talado | Ficus | <i>Ficus benjamina</i> | 2° 56' 31.3" | -75° 18' 02.4" | Árbol con ligera inclinación, raíces expuestas y regular estado fitosanitario generando presunto riesgo por caída. |

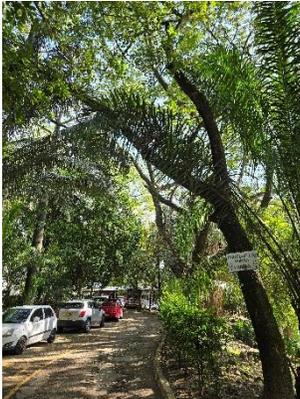
| <p>Talado</p> | <p>Ígua</p> | <p><i>Pseudosamanea guachapele</i></p> | <p>2° 56' 33.9"</p> | <p>-75° 18' 03.9"</p> | <p>Árbol con ligera inclinación, ramas secar y regular estado fitosanitario generando presunto riesgo por caída.</p> |

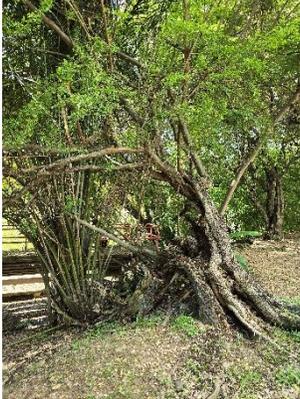
| <p>Talado</p> | <p>Payandé</p> | <p><i>Pithecellobium dulce</i></p> | <p>2° 56' 35.2"</p> | <p>-75° 18' 04.5"</p> | <p>Árbol totalmente inclinado, podrido en el centro y afectando tribuna de cancha de fútbol.</p> |

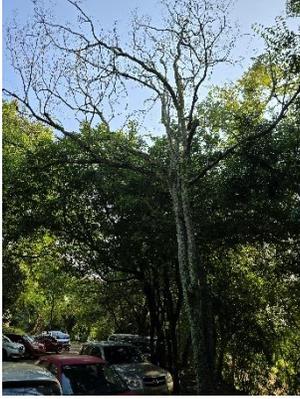
| <p>Talado</p> | <p>Ficus</p> | <p><i>Ficus benjamina</i></p> | <p>2° 56' 35.9"</p> | <p>-75° 18' 03.8"</p> | <p>Árbol totalmente seco en parqueadero de ingeniería que continuamente deja caer ramas sobre los vehículos.</p> |

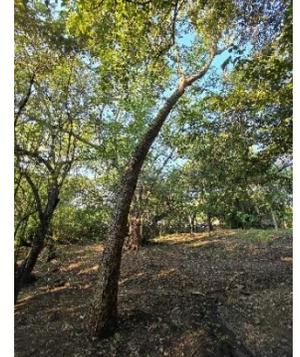
| <p>Talado</p> | <p>Neem</p> | <p><i>Azadirachta indica</i></p> | <p>2° 56' 36.9"</p> | <p>-75° 18' 03.7"</p> | <p>Árbol totalmente seco en parqueadero de ingeniería que continuamente deja caer ramas sobre zona donde se realizan prácticas de topografía.</p> |

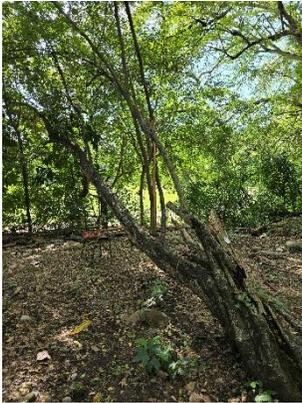
| <p>Talado</p> | Payandé | <i>Pithecellobium dulce</i> | 2° 56' 36.9" | -75° 18' 04.0" | Árbol totalmente inclinado, podrido en el centro y afectando área donde se realizan prácticas de topográfica. |

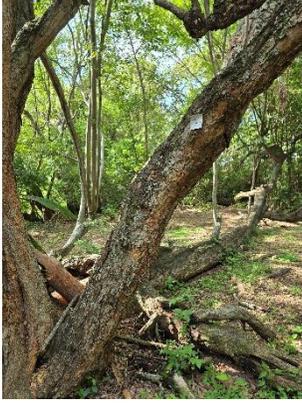
| <p>Talado</p> | Payandé | <i>Pithecellobium dulce</i> | 2° 56' 36.8" | -75° 18' 03.6" | Árbol con inclinación moderada, raíces expuestas y regular estado fitosanitario generando presunto riesgo por caída área donde se realizan prácticas de topográfica. |

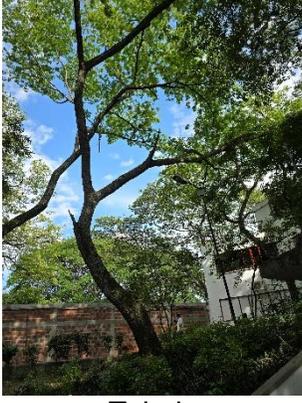
| <p>Talado</p> | Ígua | <i>Pseudosamanea guachapele</i> | 2° 56' 35.9" | -75° 18' 02.7" | Árbol inclinado hacia facultad de ingeniería raíces expuestas, regular estado fitosanitario generando presunto riesgo por caída. |

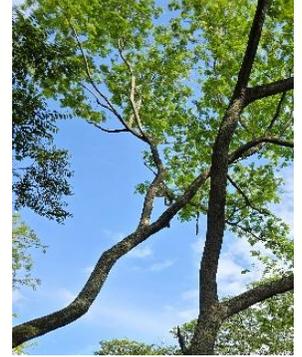
| <p>Se cayó</p> | Ígua | <i>Pseudosamanea guachapele</i> | 2° 56' 36.2" | -75° 18' 02.9" | Árbol inclinado hacia facultad de ingeniería sin embargo se cayó por fuertes vientos y tormenta eléctrica el 07 de mayo de 2025. |

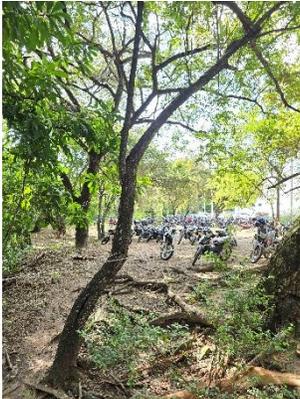
| Talado | Guásimo | <i>Guazuma ulmifolia</i> | 2° 56' 37.9" | -75° 18' 02.5" | Árbol ligeramente inclinado hacia parqueadero de motos de Facultad de Economía y Administración, ramas secas, raíces expuestas, regular estado fitosanitario. |

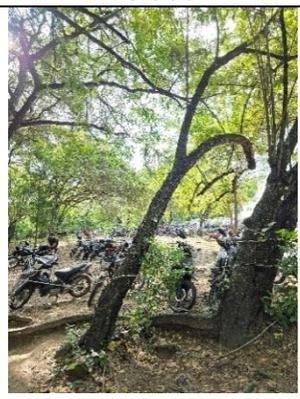
| Talado | Guásimo | <i>Guazuma ulmifolia</i> | 2° 56' 38.1" | -75° 18' 02.6" | Árbol moderadamente inclinado hacia parqueadero de motos de Facultad de Economía y Administración, ramas secas, regular estado fitosanitario. |

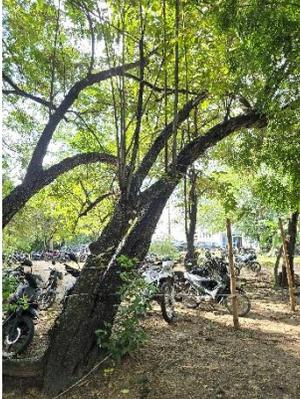
| Talado | Guásimo | <i>Guazuma ulmifolia</i> | 2° 56' 38.0" | -75° 18' 02.7" | Árbol moderadamente inclinado hacia parqueadero de motos de Facultad de Economía y Administración, ramas secas, raíces expuestas, regular estado fitosanitario. |

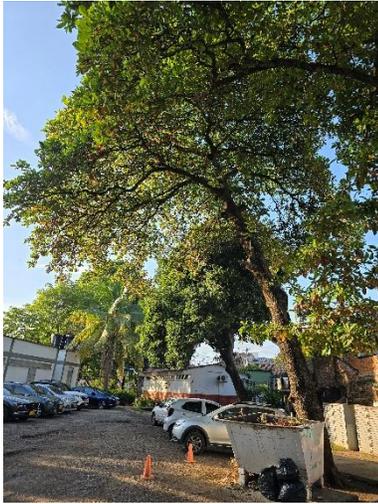
| | N. común | N. científico | Latitud | Longitud | |
|--|---|---|---|---|---|
| <p>Talado</p> | Almendro | <i>Terminalia catappa</i> | 2° 55' 51.6" | -75° 16' 54.5" | Árbol ubicado en parqueadero vehicular de facultad de Salud, que presentaba una ligera inclinación, raíces expuestas, generando así un presunto riesgo por caída. |

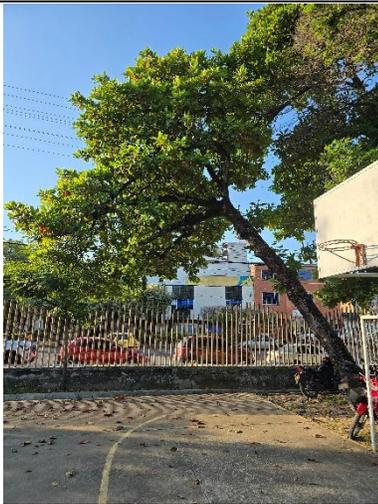
| | N. común | N. científico | Latitud | Longitud | |
|--|---|---|---|---|---|
| <p>Talado</p> | Almendro | <i>Terminalia catappa</i> | 2° 55' 50.7" | -75° 16' 53.1" | Árbol ubicado en Cancha Múltiple de facultad de Salud, que presentaba una severa inclinación, raíces expuestas, generando así un presunto riesgo por caída. |

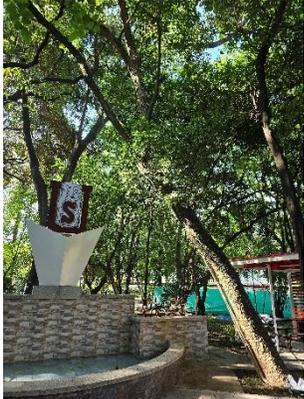
| Referencia fotográfica | Nombre de la Especie | | Coordenada Geográfica | | Justificación |
|---|---|---|---|---|--|
| No se va a Talar | Ígua | <i>Pseudosamanea guachapele</i> | 2° 56' 29.5" | -75° 17' 54.1" | Árbol con grado de inclinación moderada generando así un presunto riesgo por caída. |

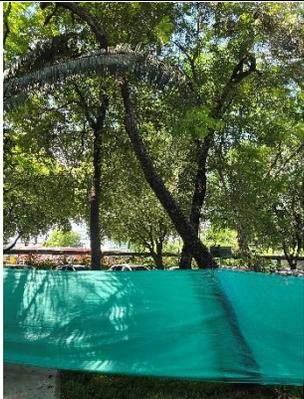
| Referencia fotográfica | Nombre de la Especie | | Coordenada Geográfica | | Justificación |
|---|---|---|---|---|--|
| Talado | Ígua | <i>Pseudosamanea guachapele</i> | 2° 56' 29.2" | -75° 17' 54.4" | Árbol con grado de inclinación moderada, regular estado fitosanitario que generaba un presunto riesgo por caída. |

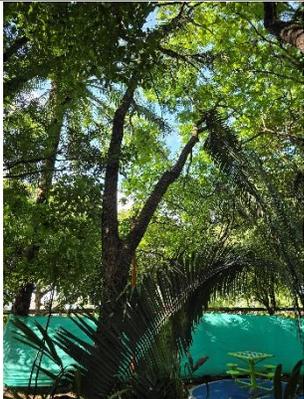
| Referencia fotográfica | Nombre de la Especie | | Coordenada Geográfica | | Justificación |
|---|---|---|---|---|--|
| Podado | Ígua | <i>Pseudosamanea guachapele</i> | 2° 56' 29.1" | -75° 17' 54.2" | Árbol con rama seca y afectación por comején la cual se pudo para mitigar el riesgo por caída. |

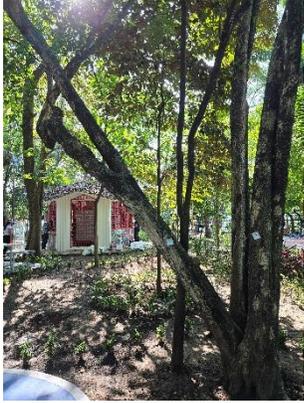
| <p>Falta Podar</p> | Gualanday | <i>Jacaranda caucana</i> | 2° 56' 29.3" | -75° 17' 54.0" | Rama izquierda de árbol con grado de inclinación moderada y regular estado fitosanitario que genera un presunto riesgo por caída. |

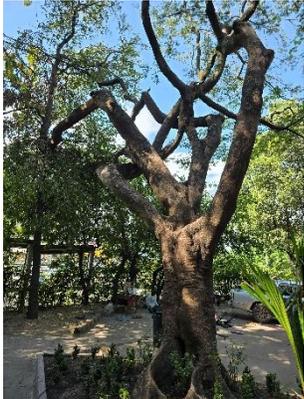
| <p>Podado</p> | Acacia Roja | <i>Delonix regia</i> | 2° 56' 28.8" | -75° 17' 52.9" | Rama de árbol que sobresale el predio de la Universidad y que da sobre andén peatonal con grado de inclinación moderada que genera un presunto riesgo por caída. |

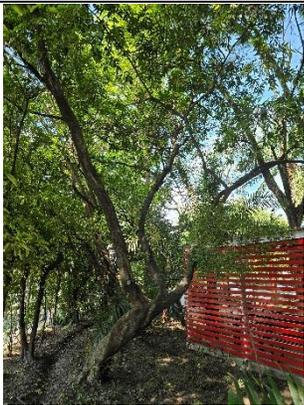
| <p>Talado</p> | Pumorroso | <i>Syzygium jambos</i> | 2° 56' 29.4" | -75° 17' 52.8" | Árbol que presentaba una severa inclinación, ataque por comején, ramas secas y mal estado fitosanitario, generando un presunto riesgo por caída. |

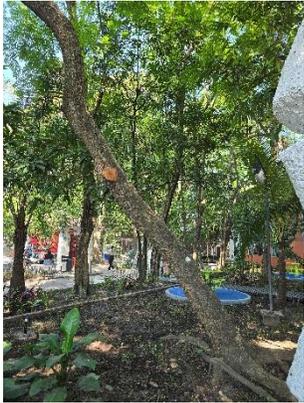
| <p>Falta Talar</p> | <p>Ígua</p> | <p><i>Pseudosamanea guachapele</i></p> | <p>2° 56' 29.6"</p> | <p>-75° 17' 52.8"</p> | <p>Árbol que presenta una moderada inclinación sobre cafetería, raíces expuestas, ramas secas y mal estado fitosanitario, generando un presunto riesgo por caída.</p> |

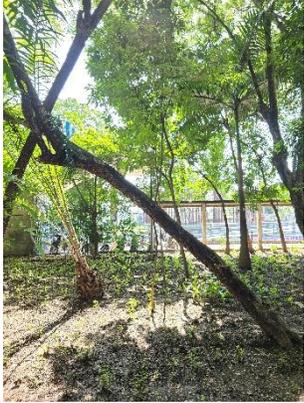
| <p>Talado</p> | <p>Gualanday</p> | <p><i>Jacaranda caucana</i></p> | <p>2° 56' 30.1"</p> | <p>-75° 17' 52.7"</p> | <p>Árbol que presenta un grado de inclinación alto y mal estado fitosanitario, generando un presunto riesgo por caída.</p> |

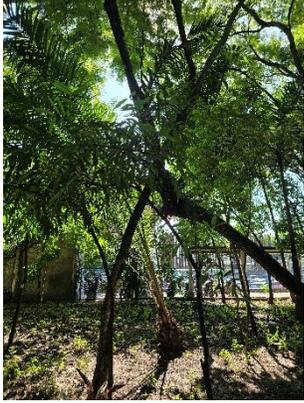
| <p>Talado</p> | <p>Gualanday</p> | <p><i>Jacaranda caucana</i></p> | <p>2° 56' 30.2"</p> | <p>-75° 17' 52.8"</p> | <p>Árbol que presenta un grado de inclinación ligero y mal estado fitosanitario, generando un presunto riesgo por caída.</p> |

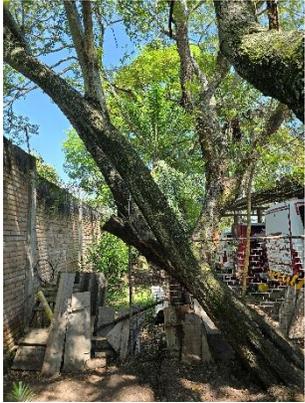
| <p>Talado</p> | Payandé | <i>Pithecellobium dulce</i> | 2° 56' 30.8" | -75° 18' 03.5" | Árbol que presenta un grado de inclinación alto y mal estado fitosanitario, generando un presunto riesgo por caída, adicionalmente se solicitó tala porque se va a construir la garita de vigilancia de acceso vehicular a la facultad de Ingeniería. |

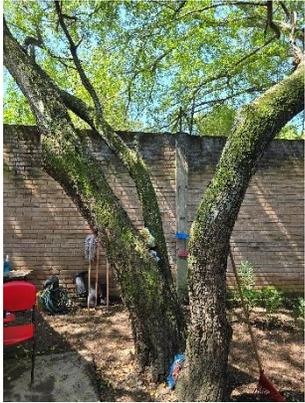
| <p>Talado</p> | Payandé | <i>Pithecellobium dulce</i> | 2° 56' 30.6" | -75° 18' 03.4" | Árbol que presenta un grado de inclinación alto y mal estado fitosanitario, generando un presunto riesgo por caída, adicionalmente se solicitó tala porque se va a construir la garita de vigilancia de acceso vehicular a la facultad de Ingeniería. |

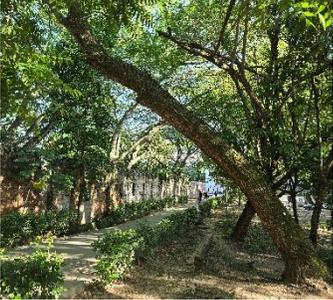
| <p>Falta Talar</p> | Ígua | <i>Pseudosamanea guachapele</i> | 2° 56' 37.8" | -75° 18' 02.7" | Árbol que presenta un grado de inclinación alto y mal estado fitosanitario, generando un presunto riesgo por caída. |

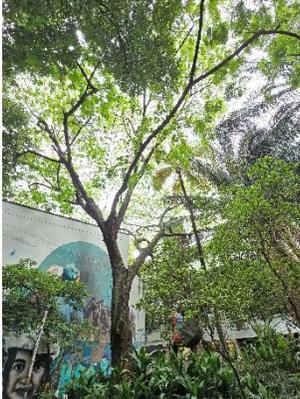
| Referencia fotográfica | Nombre de la Especie | | Coordenada Geográfica | | Justificación |
|---|---|---|---|---|--|
| Pendiente por tala | Ígua | <i>Pseudosamanea guachapele</i> | 2° 56' 31.4" | -75° 17' 54.6" | Árbol en mal estado fitosanitario, con ataque de comején, ramas podridas en el interior y afectación a la infraestructura. |

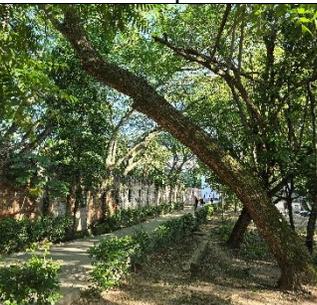
| Referencia fotográfica | Nombre de la Especie | | Coordenada Geográfica | | Justificación |
|---|---|---|---|---|--|
| Pendiente por tala | Ígua | <i>Pseudosamanea guachapele</i> | 2° 56' 37.8" | -75° 18' 02.7" | Árbol que presenta un grado de inclinación alto y mal estado fitosanitario, generando un presunto riesgo por caída. |

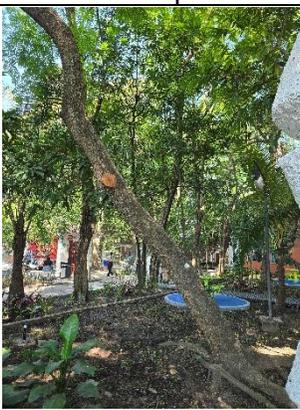
| Referencia fotográfica | Nombre de la Especie | | Coordenada Geográfica | | Justificación |
|---|---|---|---|---|--|
| Pendiente por tala | Ígua | <i>Pseudosamanea guachapele</i> | 2° 56' 29.6" | -75° 17' 52.8" | Árbol que presenta una moderada inclinación sobre cafetería, raíces expuestas, ramas secas y mal estado fitosanitario, generando un presunto riesgo por caída. |
